境川流域岐阜市高田地区の治水調査研究報告書

高田自治会連合会・治水研究会

令和2年12月12日

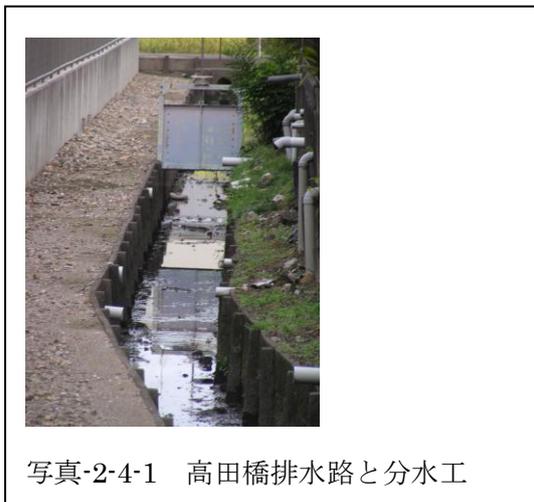
写真-2-4-1 高田橋排水路と分土工

2号排水路が境川の背水現象などで排水不能となる場合にはその影響を受け、各務原市から流入する排水が高田橋排水路に及ぶこととなる(参照 写真-2-4-1)。更に境川の水位上昇により高田橋排水路のスイングゲートが閉鎖し排水路の水位が上昇すれば(参照 写真-2-①)、分土工より流域を異にする南への流下が発生する(参照 写真-2-4-2)。すなわち流水は背水現象により分土工から逆流して南下し、流域界となっている中山道を横断し更に南下し区画道路を横断し、次に東進して高田東第1排水路に達する。(参照 図-2-2)

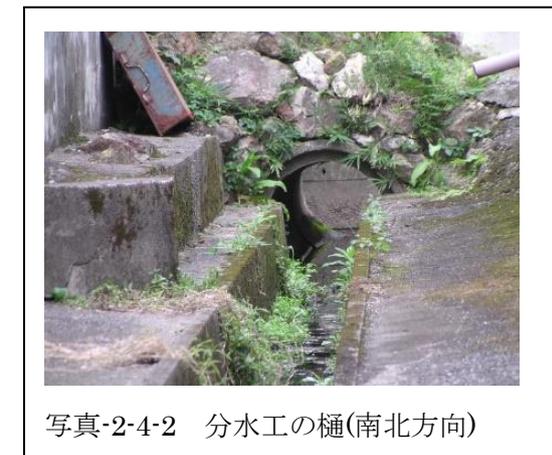
写真-2-4-2 分土工の樋(南北方向)

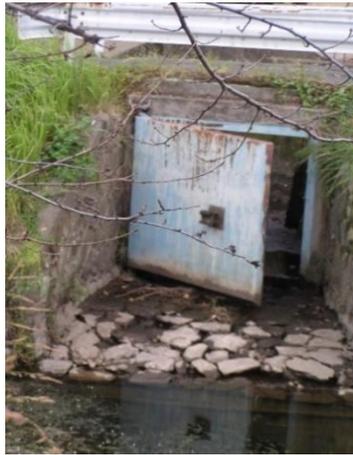
写真-2-① 高田橋排水路スイングゲート

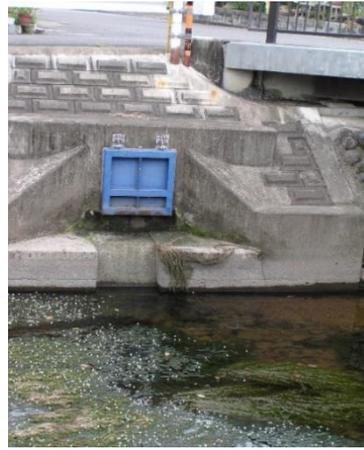
写真-2-② 高田東排水路フラップゲート

境川高野桜橋直下の高田東排水路の樋にフラップゲートを設置して背水現象による逆流を防止した。

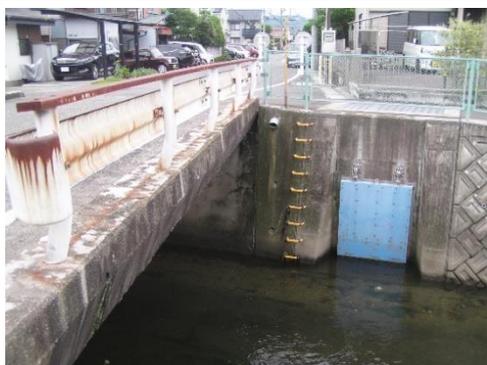
真-2-⑤ 高田東第 1 号排水路フラップゲート・ポンプ

高田東第1排水路の排出口にフラップゲートを設置して三井川からの逆流を防止した。(参照 前掲写真 - 2-⑤)

高田東第1排水路の排出口に排水ポンプが配置された。更にその下流 130m で南北の道路側溝が配置された地点(この地点の 200m 北に高田東排水路が位置し常襲湛水地点になっている)にも排水ポンプが設置された(参照 前掲写真-2-⑤, 写真-4-6)。

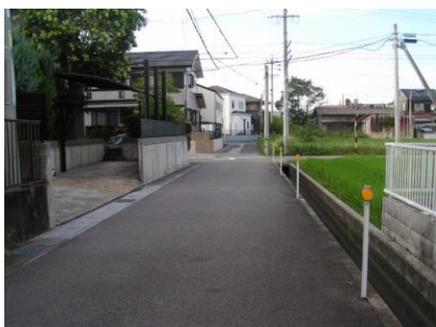
床下浸水以上の浸水被害が発生しなくとも、年に数回の強い雨により低地で排水路が氾濫し道路や田畑が冠水することが常態化している。この内水氾濫の常襲地点は以下の A 地点と B 地点の二つである(参照 図-2-3)。A 地点は境川高野桜橋の東 50m で、高田東排水路の通りが南北の道路と交差する部分を中心に発生する(参照 写真-3-1、3-2)。

写真-3-1 A 地点の南北道路(北方向)
冠水により道路と右側排水路の区別がつかず危険、道路の終点は避難場所の公民館。

しかし浸水被害の想定される 4 丁目や 5 丁目から公民館への最短経路上に A 地点及び B 地点がある。このため A 地点及び B 地点の迂回ルートを検討し、これを浸水時の避難路に設定する。また A 地点及び B 地点は通学路になっているので浸水時の安全性につき関係者と検討する。

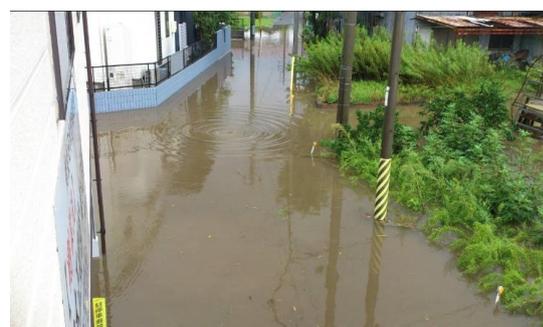
写真-3-2 A 地点の冠水状況
写真 3-1 の奥に見えるピロティ形式の建物の 2 階から北を見る (2014・8・17 小野木知佳撮影)

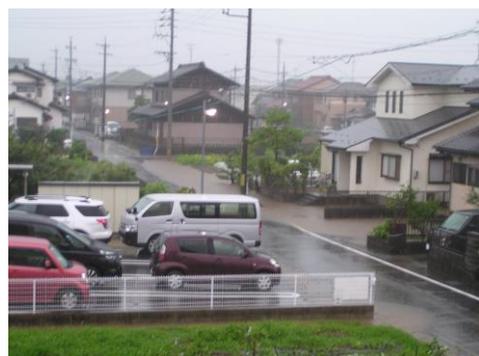
写真-3-3 内水氾濫常襲地点 B (南東方向
を見る、2020 年 7 月ゲリラ豪雨)

また B 地点は高田公民館前の道路の公民館の東 50m の地点で、東西の側溝に南北の水路が交差し南側の側溝が氾濫し冠水が発生する(参照 写真-3-3)。また道路側溝が境川や三井川排水路へそぐ箇所では、河川の水位が上昇し側溝の水位と同じになり側溝水面の流れが静止する場合には、河川から堤内地への逆流が懸念される。

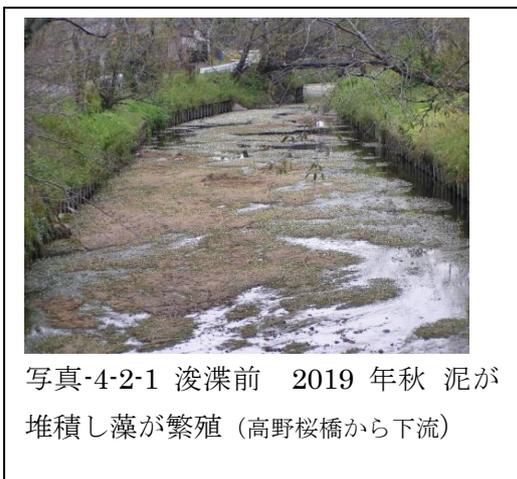
写真-4-2-1 浚渫前 2019年秋 泥が堆積し藻が繁殖(高野桜橋から下流)

境川高野桜橋下流の河床浚渫による河積の拡大により水位低下が図られた。

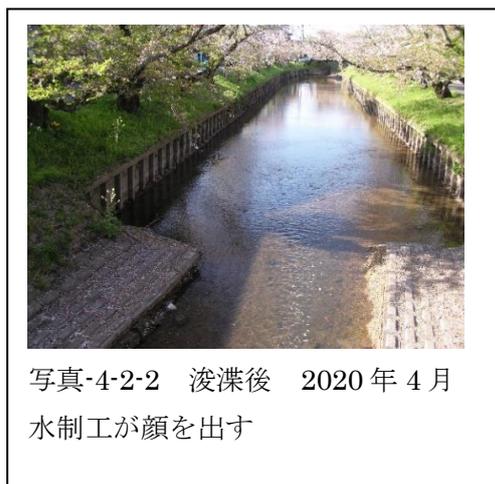
写真-4-2-2 浚渫後 2020年4月 水制工が顔を出す

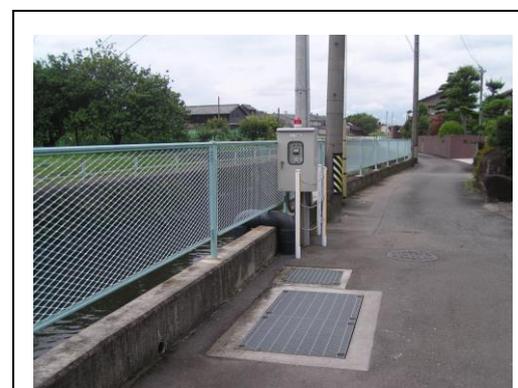
写真-4-6 排水ポンプと特殊堤

高田東第1排水路の排出口下流には特殊堤が整備され、それまでの溢水被害の軽減が図られた(参照 写真-4-6)

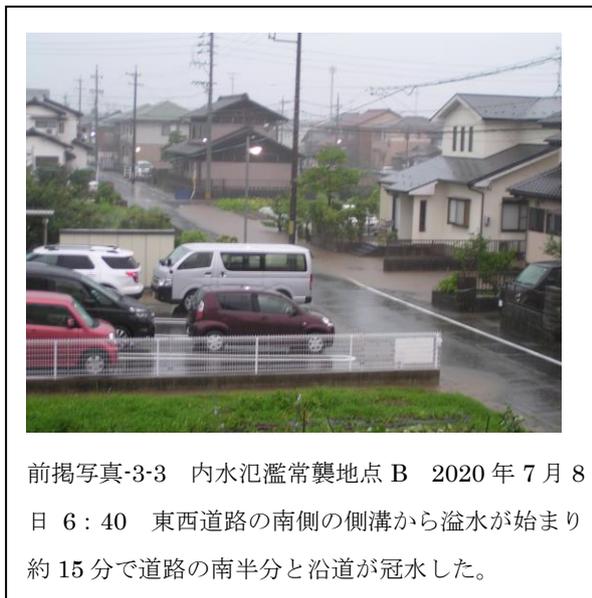
この他にも大雨時には同じく流域外の高田橋排水路から各務原線南の東西の道路に沿って逆流して東進し、道路の交差部で南進し中山道を南下し、5丁目から高田東第1排水路に至る配水系統を排水が流下する(参照 図-2-2)。また名鉄各務原線以南で東海北陸自動車道の東の部分からの流入もあると想定される。従って、前述の県市の事業により河川水位の低下と河川への排水能力の向上が図られたが、依然として流域外からの流入があり湛水量の軽減には障害となっており、大雨時には内水氾濫常襲地区で道路と沿道の冠水を発生させている(参照 前掲写真-3-3)。流域外からの流入量の削減が必要とされる。

前掲写真-3-3 内水氾濫常襲地点 B 2020年7月8日 6:40 東西道路の南側の側溝から溢水が始まり約15分で道路の南半分と沿道が冠水した。

このため境川の段階的な整備計画の50mm/hr相当での整備(参照 境川流域整備計画 p23)が進捗するまでの間、ソフトな方策として高田地区内の中山道以南と中山道以北で、また岐阜市と各務原市で、排水路の上流部と下流部ごとの湛水量の負担調整が課題になることが想定される。そして課題解決のためには、かつて輪中地域で上流と下流の水争いを調整した定杭制(ジョウグイ制)があったように、標高、浸水高、被害状況を関連させた調整基準づくりが必要になると考えられる。
