# 樹木診断書

| 樹種名 サクラ | | 場所 岐阜市高田3丁目18境川堤防 | |
| 位置 高田橋～高野桜橋 右岸 中程付近 | | | |

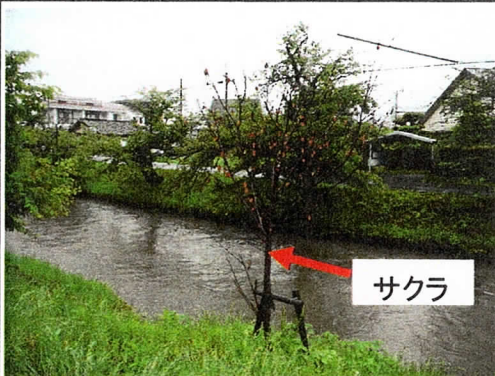
サクラ

| 樹木の状況 | | 枯死 | |

高田橋を中心に境川の両岸に約70年前に植えられた桜で約百数十本が残り、枯れた桜の付近にて3～4年前に補植された桜の内の1本が最近枯れています。

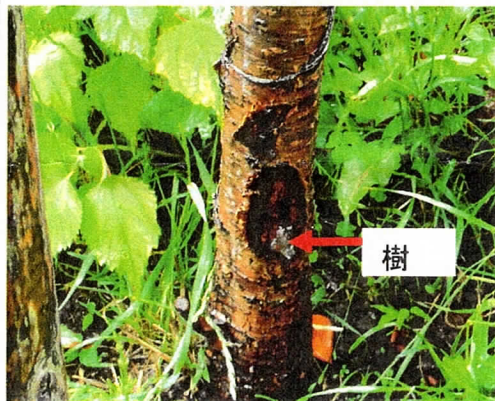
コスカシバ

クビアカツヤカミキリ

- ① 植栽後3年が経ち、枝葉も茂り幹も太り始めているが、手でゆするとぐらぐらと動き、根の周りに穴が開いていることから根切り虫やモグラなどにより根の発育が阻害され、根が枝葉とのバランスに合った成長が出来ないでいて、春の芽吹き後にそれを維持出来なかった為。
- ② 植栽箇所は土壌の入れ替えが行われていますが、そのすぐ上が盛り上がり残り、入れ替えた土壌の域を超えて根が伸びた箇所に過去に枯れた桜の根や何らかの根の発育を阻害する悪性の菌(連作障害の主な原因)が残っていた為に根の量が不足して、枝葉を維持出来なかった為。
- ③ 幹下部の過去の傷口の一部から穿孔虫による穴からゼリー状の樹脂が多く出ています、まだクビアカツヤカミキリの被害は岐阜市近郊では確認されていないのでおそらくコスカシバによるものと考えられ、目では見えない幹内部が食い荒らされ養分や水分の流通が阻害された為。
- ④ 他の樹木に比べ下部に植えられていて、酸素を多く必要とするサクラの根が増水時につかり衰弱していた為。など様々な要因が重なった為と思われます。
